# Oberflächenbeschädigungen und Glasbruch

# Teil 4 Schadensbilder A – Oberflächenbeschädigungen

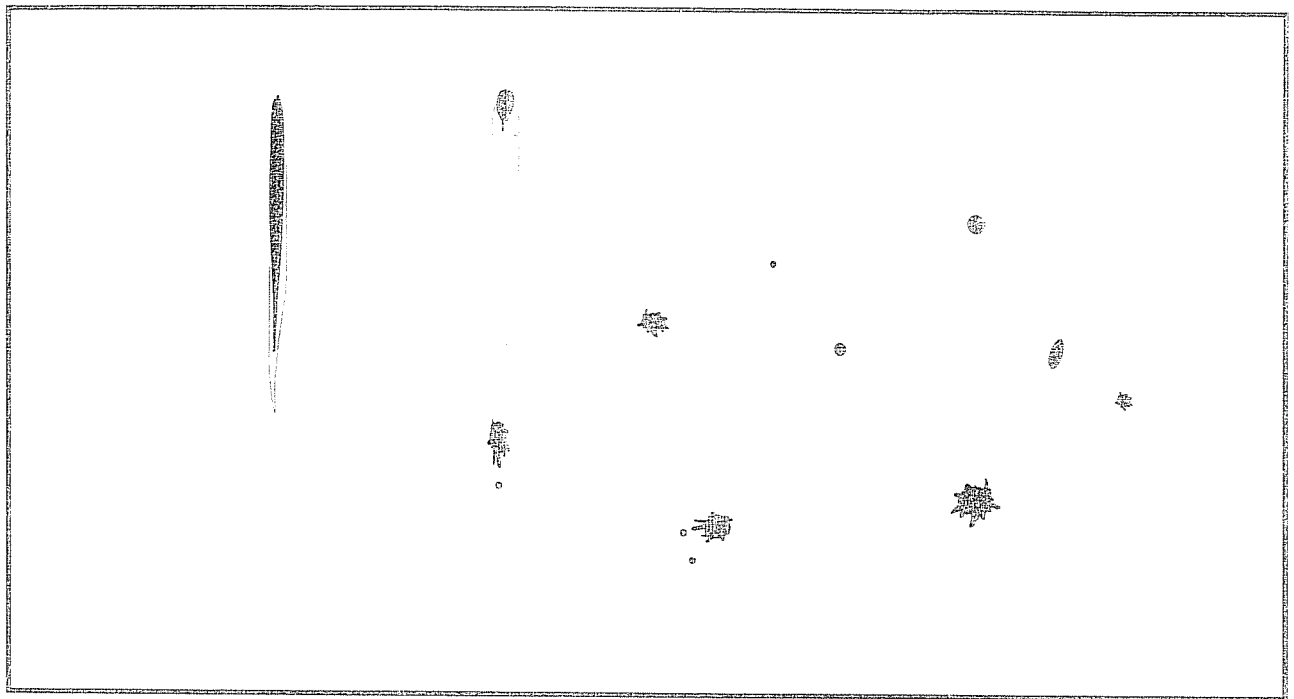
Schadensbeispiel

## A-002 Schweißspritzer / Schweißperlen

### Mechanische punktförmige Beschädigung – einzelnes bis flächiges Auftreten

Glasoberfläche	Alle unbeschichteten und beschichteten Oberflächen; bei Einfachglas Pos. 1 oder 2; bei Isolierglas Pos. 1 oder 4, bzw. 6; nicht im SZR von Isolierglas
Beispiele	Arbeiten mit Schweißgerät in Glasnähe oder über Glas mit Schweißspritzern und Schweißtropfen und damit Einbrände von glühenden Schweiß- oder Schleifpartikeln in die Glasoberfläche, z. B. beim Verschweißen von Deckenträgern, Unterkonstruktionen, Geländern o. Ä.
Flächenbild	Einzelpunkte bis Tropfen- oder Punkteschar, die unregelmäßig über die Glasoberfläche verteilt sein können
Position zum Glasrand	Keine typische Positionierung innerhalb der Oberfläche; Beschädigungen können auf der gesamten Oberfläche verteilt sein
Weitere Merkmale	In Oberfläche eingebrannte Metallteilchen (ca. 0,2 – ca. 4 mm Ø), die bei längerem Vorhandensein Rostspuren aufweisen können; Einschmelzen in Oberfläche mit Krater; deutlich fühlbarer silberfarbiger bis schwarzer Metallauftrag mit oftmals bläulichem Rand; nach Entfernen der Rückstände (sofern möglich) bleiben Ausmuschelungen und Krater in der Glasoberfläche zurück.

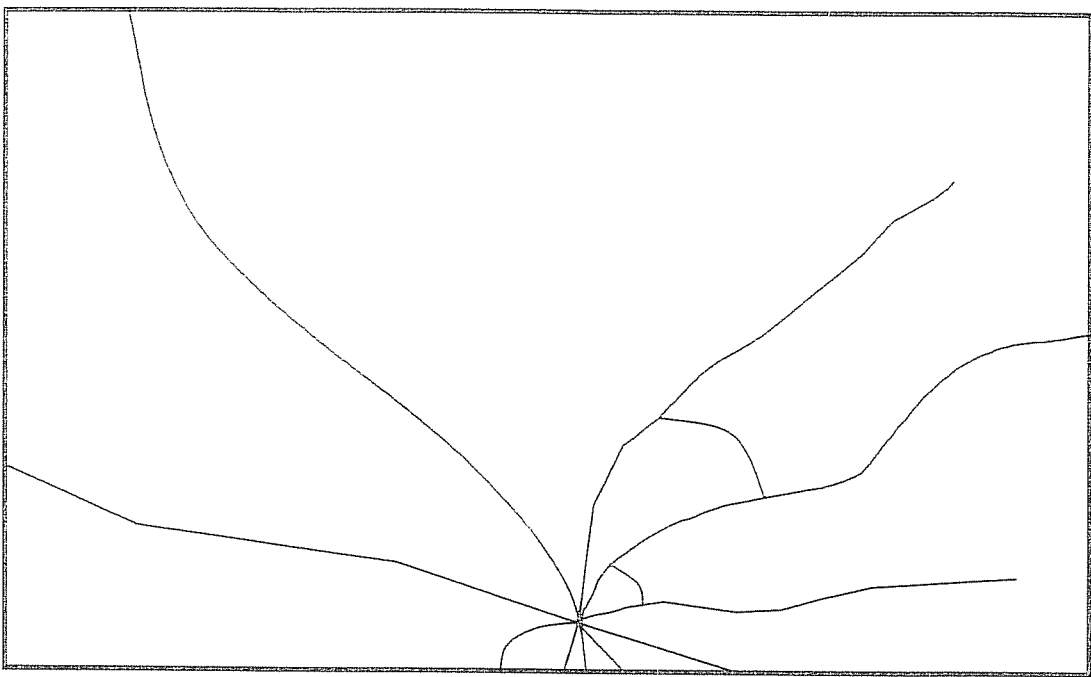
## B-020 Kantendruckbruch III (Vorschädigung)

**Beispiele** Vorschädigung durch Abstellen auf Stein oder Metallstück;  
 Vorschädigung durch falsches Handling des Klotzhebers;  
 Steinchen oder Metall zwischen Scheibenkante und Klotz

**Verlauf** Vom Zentrum strahlenförmig ausgehend;  
 geradliniger bis eckiger Bruchverlauf;  
 meist nicht bis zur Kante durchgehend;  
 keine Ausmuschelungen in der Fläche vorhanden

**Auslauf** Geradlinig;  
 in Scheibenfläche oder bis zur Kante durchgehend

**Weitere Merkmale** Leichte bis starke Ausmuschelungen am Bruchbeginn.

Beispiel

Scheibenansicht mit Bruchverlauf

Bruchquerschnitt

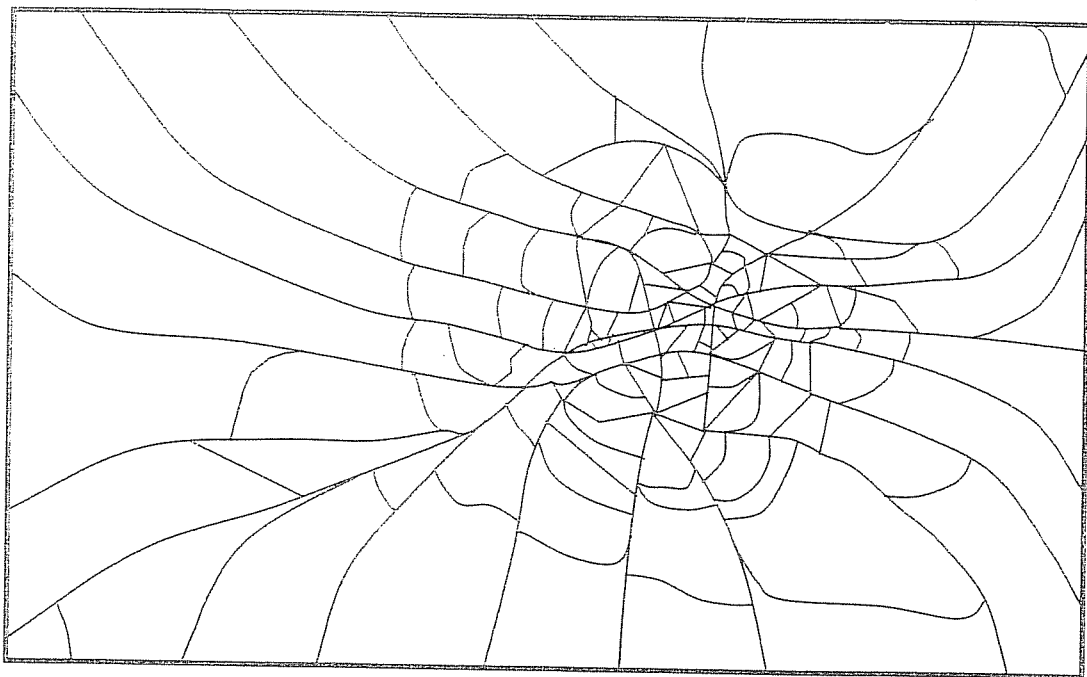
## B-030 Flächendruckbruch IV (Berstbruch) Float

- Beginn** Einlaufwinkel alle Richtungen, nicht rechtwinklig; kein Bruchzentrum erkennbar; Durchlaufwinkel nicht rechtwinklig; keine Ausmuschelungen an Glaskante

- Verlauf** Von Ecke zu Ecke, bogenförmig; Bruchcharakter mit Querbrüchen, die zur Öffnung in Scheibenmitte zunehmen; geradliniger, meist rundlicher Bruchverlauf

- Auslauf** Von Scheibenmitte immer zur Ecke oder nahe der Ecke der Scheibe
- Weitere Merkmale** Flächenausmuschelungen vorhanden; Bei konkaven Scheiben (Unterdruck im SZR) außenseitige Ausmuschelungen, bei konvexen Scheiben (Überdruck im SZR) auf SZR-Seite, daran kann erkannt werden, ob Bruch durch Über- oder Unterdruck im SZR verursacht wurde; mit zunehmender Last steigt Anzahl der Sprünge; bei Einfachglas Ausmuschelungen auf lastangreifender Seite; bei Explosion Ausmuschelungen auf lastangreifender Seite.

Beispiel

Scheibenansicht mit Bruchverlauf

Bruchquerschnitt
